Asbestinventarisatetest

Kerkstraat 50, 9910 Aalter

Attestnummer : 20230310-000083.000

Uitgegeven op : 10.03.2023

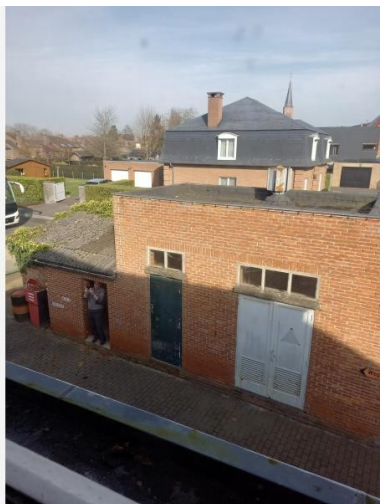
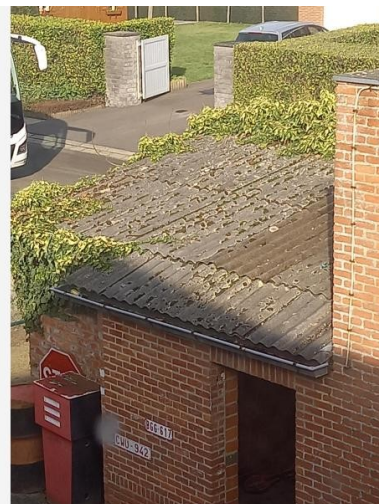
Het asbestmateriaal valt onder de mijlpaal van 2034.

Eindbeoordeling materiaalrisico	Verhoogd materiaalrisico en/of verhoogde kans op vezelvrijgave
---------------------------------	--

Gebondenheid	Categorie 1: hechtgebonden in oorsprong
Asbestsoort (vezeltype)	Crocidoliet aanwezig
Asbestconcentratie	Laag (< 50%)
Afschermingsgraad van het gehele materiaal	Geheel of deels vrij aan de buitenlucht
Toestand van het materiaal	Matig beschadigd, matig verweerd

Beschrijving	Golfplaten
Omgeving	Buiten
Primaire drager	Schuin dak
Asbestmateriaal	Dak- en gevelbekleding - Golfplaat
Bindmiddel van asbestmateriaal	Cement
Gebondenheid op basis van bindmiddel	Hecht
Hoeveelheid (oppervlakte - aantal)	• 8,00 m ² - 1 stuk
Totale oppervlakte	8,00 m ²
Eenvoudig bereikbaar	Ja
Bevestigingswijze	• Geschroefd

Verwijderen

- Zorg voor een veilig beheer. Vermijd het beschadigen van het asbestmateriaal. Controleer de toestand jaarlijks op wijzigingen.
- Hemelwater dat afspoelt van asbestcement daken of gevels kan asbestdeeltjes bevatten. Gebruik het enkel voor gesloten circuits (bv. spoelen toiletten). Reinig na het vervangen van het dak of de gevel de dakgoten en regenwaterput of -ton om asbesthoudend sediment of slib te verwijderen

- Eenvoudige handelingen: mag via doe-het-zelf of door werknemer(s) met opleidingsattest eenvoudige handelingen
Op basis van de codex welzijn op het werk.

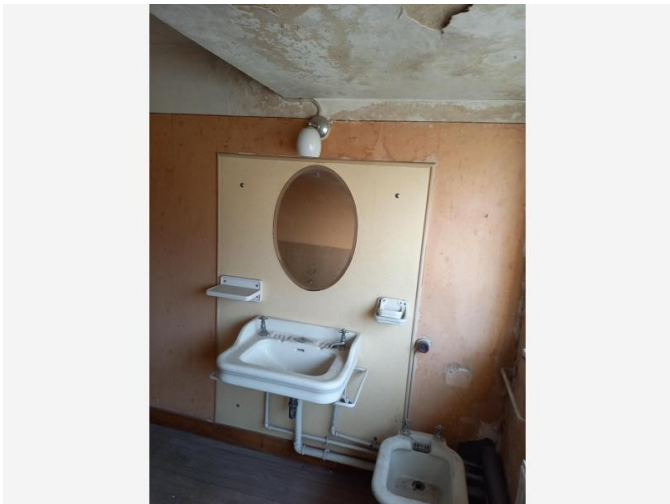
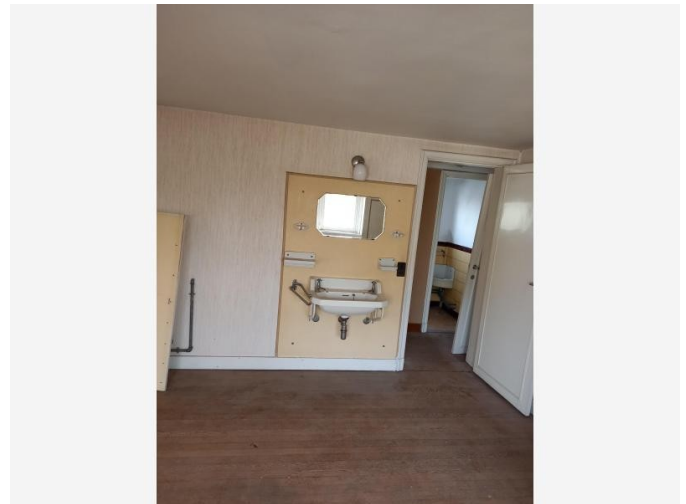
Het asbestmateriaal valt onder de mijlpaal van 2040.

Eindbeoordeling materiaalrisico	Laag materiaalrisico en/of verlaagde kans op vezelvrijgave
---------------------------------	--

Gebondenheid	Categorie 1: hechtgebonden in oorsprong
Asbestsoort (vezeltype)	Crocidoliet aanwezig
Asbestconcentratie	Laag (< 50%)
Afschermingsgraad van het gehele materiaal	Geheel of deels (ook) vrij aan de binnenlucht
Toestand van het materiaal	Onbeschadigd, niet verweerd

Beschrijving	glasal spatplaat
Omgeving	Binnen
Primaire drager	Binnenwand
Asbestmateriaal	Plaat, paneel, tablet - Geëmailleerd, type Glasal
Bindmiddel van asbestmateriaal	Cement
Gebondenheid op basis van bindmiddel	Hecht
Hoeveelheid (oppervlakte - dikte - aantal)	• 5,00 m ² - 1,00 cm - 1 stuk
Totaal volume	0,05 m ³
Eenvoudig bereikbaar	Ja
Bevestigingswijze	• Geschroefd
Identificatiemethode	Vaststelling zonder monsternamen

Destructieve handeling voor identificatie	Nee
Opmerking	4 platen achter wastafels op de eerste verdieping van de conciërgewoning.

Zorgvuldig beheren

- Zorg voor een veilig beheer. Vermijd het beschadigen van het asbestmateriaal. Controleer de toestand jaarlijks op wijzigingen.

- Eenvoudige handelingen: mag via doe-het-zelf of door werknemer(s) met opleidingsattest eenvoudige handelingen
Op basis van de codex welzijn op het werk.

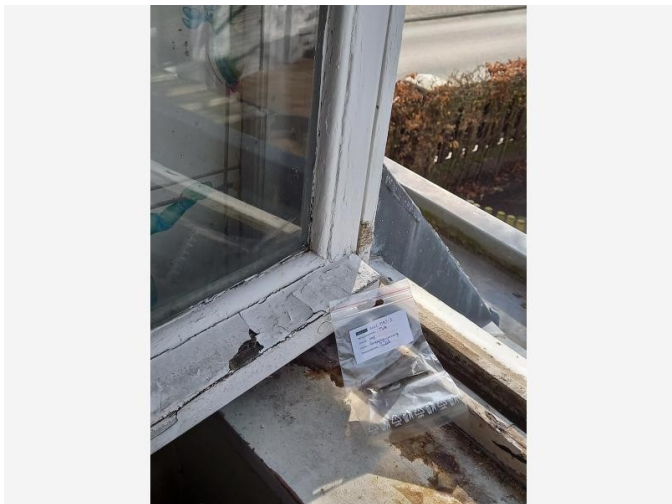
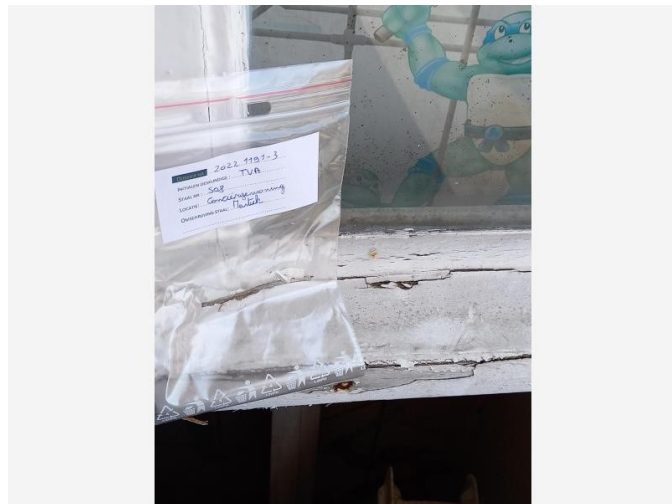
Geen asbest

#	Type	Referentie	Resultaat
5.1	Puntmonster	20221191-3-8	Geen asbest

Beschrijving	Mastiek ramen
Omgeving	Grenst aan binnen- en buitenlucht
Primaire drager	Wandopening verticaal (raam, deur, ...)
Bindmiddel van materiaal	Kitten, mastiek, pasta

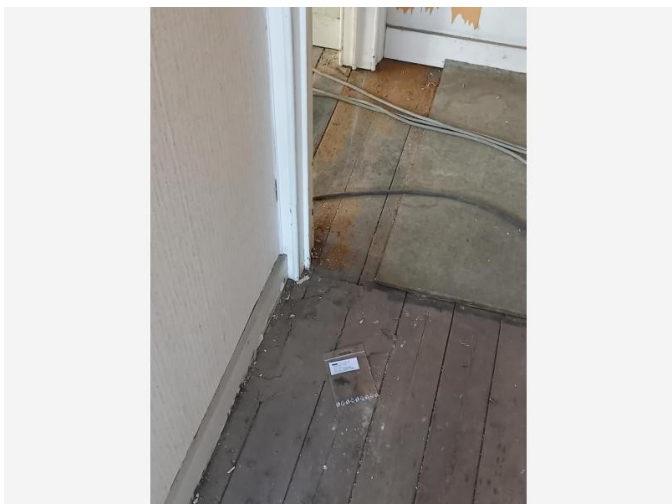
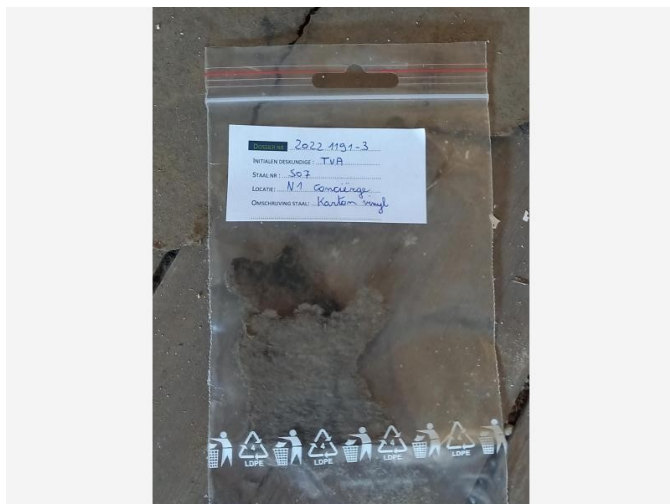
Geen asbest

#	Type	Referentie	Resultaat
6.1	Puntmonster	20221191-3-7	Geen asbest

Beschrijving	kartonlaag van voormalige vloerbedekking
Omgeving	Binnen
Primaire drager	Vloer
Bindmiddel van materiaal	Karton - papier - viltachtig
