Asbestinventarisatetest

Hemelrijkstraat 50/21, 9910 Aalter

Attestnummer : 20230302-000045.000

Uitgegeven op : 02.03.2023

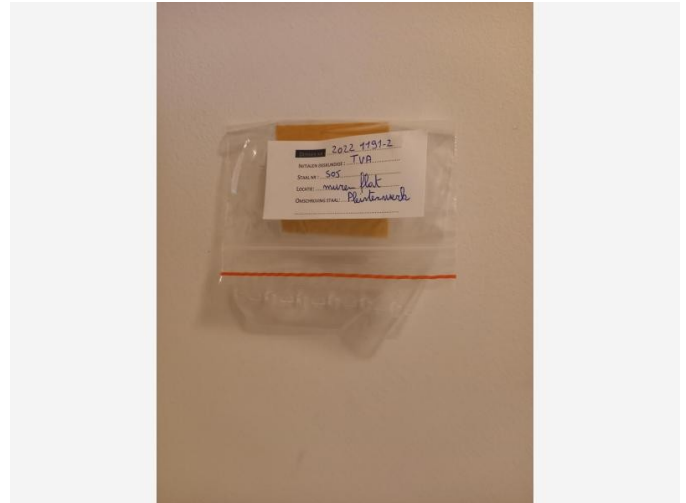
Detailfoto

Geen asbest

#	Type	Referentie	Resultaat
2.1	Mengmonster	20221191-2-001	Geen asbest
2.2	Mengmonster	20221191-2-003	Geen asbest
2.3	Mengmonster	20221191-2-005	Geen asbest

Beschrijving	Pleisterwerk muren
Omgeving	Binnen

Primaire drager	Binnenwand
Bindmiddel van materiaal	Gips - kalk
Gebondenheid op basis van bindmiddel	Niet-hechtgebonden
Hoeveelheid (oppervlakte - dikte - aantal)	• 150,00 m ² - 2,00 cm - 1 stuk
Totaal volume	3,00 m ³
Identificatiemethode	Vaststelling met monstername
Destructieve handeling voor identificatie	Nee
